千葉県の交通事故多発交差点の分析と改善案に関する研究

A Study on Analysis and Improvement Plan of Traffic Accident Danger Intersections in Chiba Prefecture

指導教授 安井 一彦 0076 鈴木 隆晃 0101 中村 隆志

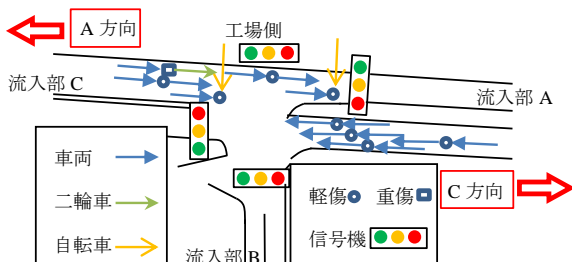
図-1 平成24年中の五井入口交差点の事故発生状況

五井入口交差点では9件の事故が発生している。停止線付近で追突事故はA方向で4件、C方向で3件発生しており、自転車事故は2件発生している。また、追突事故は7件中5件、自転車事故は2件ともに17:00以降に発生している。

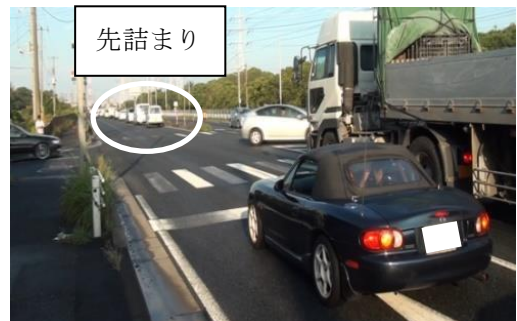
流入部Aでは7:00~9:00のみ約2回に1回のサイクルで発生し、流入部Cではほぼ毎サイクルで先詰まりが発生している。流入部Cの先詰まりが多いのは、進行方向にある隣接交差点までの距離が約250mと近いにも関わらず、オフセットが適切でないことが原因であると考えられる。先詰まりの状況を写真-1に示す。

写真-1 先詰まり状況

(1) オフセットの改良

オフセットを改良することで、A 方向の交差点を出発した車両の約 8 割が青時間中に五井入口交差点を通過することができる。よって先詰まりや信号無視の防止が期待できる。

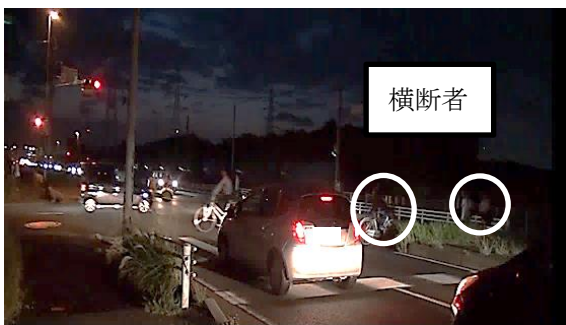
工場側に街灯がないため視認性が悪く、車両から横断者を認識することが難しい。このことが自転車事故の原因となっていると考えられる。17:00 以降の五井入口交差点の状況を写真-2 に示す。

写真-2 17:00 以降の五井入口交差点の状況

工場側に街灯を設置することにより視認性を確保し、横断事故を防止する改善案を提案する。

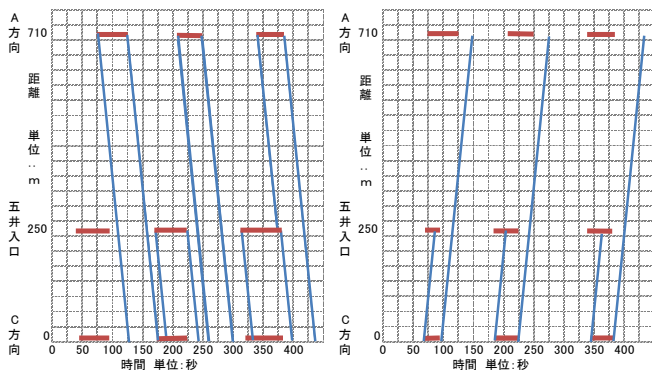
現状のスルーバンドを図-2 に示す。図中では赤時間を横線で、規制速度 (50 km/h) で走行した場合の車両走行位置を斜線で表す (五井入口交差点は時差式の信号制御のため、A 方向と C 方向で赤時間が異なる)。

図-2 現状のスルーバンド

図-2 から青時間中に A 方向の交差点を出発した車両の約 4 割以下の車両しか、五井入口交差点では青信

号で通過することができないと推測できる。そのため隣接交差点から五井入口交差点までの走行時間分、青時間に差をつけることで、円滑な交通流を実現できるようなオフセットを提案する。改良後のスルーバンドを図-3 に示す。

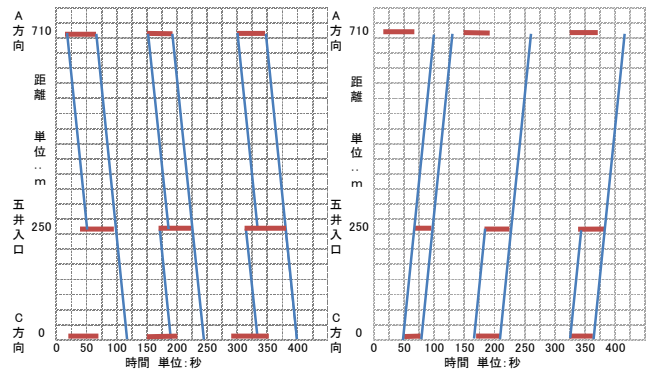
図-3 改良後のスルーバンド
