スキッドマーク特性に関する研究

A study on the Characteristic of Skid-mark on the Road

指導教授 安井 一彦 0112 林 一郎

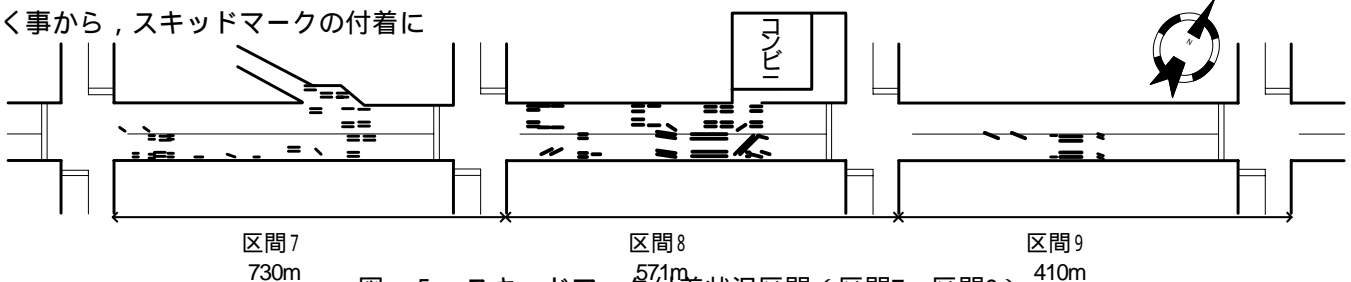
図 - 5 スキッドマーク付着状況区間 (区間7～区間9)

路線調査で 13 区間に分け調査を行った結果，スキッドマークの付着に特徴が表れた。図 - 5 にスキッドマークの付着に特徴が目立つ，区間 7～区間 9 を示す。

区間 7～区間 9 はスキッドマークの付着に特徴がある区間である。区間 7 では従道路からの合流がある。合流部の様子を写真 - 1 に示す。スキッドマークは出入口付近に集中して付着し，スキッドマーク付着数は多い。区間 8 ではスキッドマークの付着は店舗出入口付近に集中している事がわかった。またスキッドマーク付着数も非常に多い。一方，区間 9 ではスキッドマークの付着はばらつき，スキッドマーク付着数も少ない。この 3 区間で施設出入口周辺や合流部周辺にスキッドマークが多く付着し，出入口が無い区間ではスキッドマークの付着数は少なく区間内にばらつく事から，スキッドマークの付着に

施設出入口や合流部が大きく関係している事がわかった。

スキッドマークの付着は，施設出入口や合流部周辺等，錯綜事象が発生していると考えられる箇所に集中していた。
